Heilig-Kreuz-Kirche in Neuenwalde

Bauhistorische Untersuchung

Büro für Historische Bauforschung

April 2005

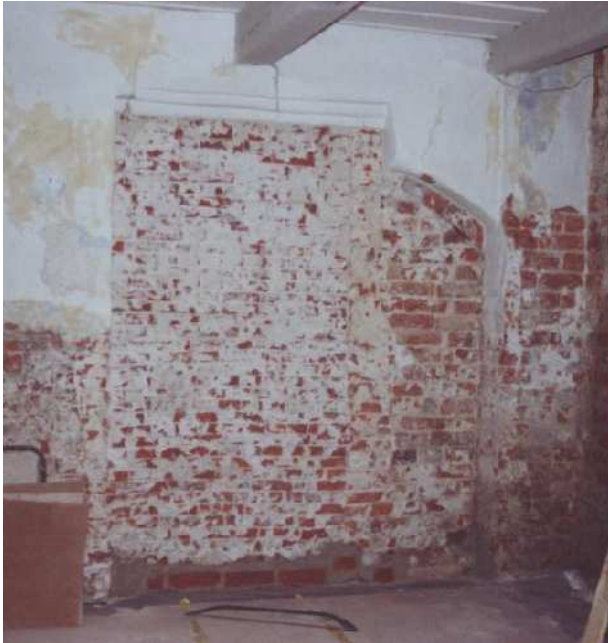
Abb.1

- Lokalisierung:** Nische 1 von Westen in der Südwand
Befund Nr: 1
Beschreibung: Der Sturz der Nische weist im östlichen Bereich einen abgestuften geraden Sturz und westlich den Anfang eines Bogens auf (Abb.1). Identisch ist der Sturz der zweiten Nische von Westen in der Nordwand ausgeführt. Die Profilierung des geraden Sturzes ist aus Backsteinen mit einer Höhe von ~6 cm erstellt worden und endet stumpf vor dem Bogenansatz. Den Abschluss des Bogens nach Osten bildet ein einzelner Stein gleicher Art in Rollschichtlage.

Der gerade Sturz ist nachträglich eingefügt worden (Befund 1). Hintergrund dieser Veränderung könnte möglicherweise der Einbau einer Tür gewesen sein.

Gesamtansicht der Nische
nach Abnahme des
Innenputzes.

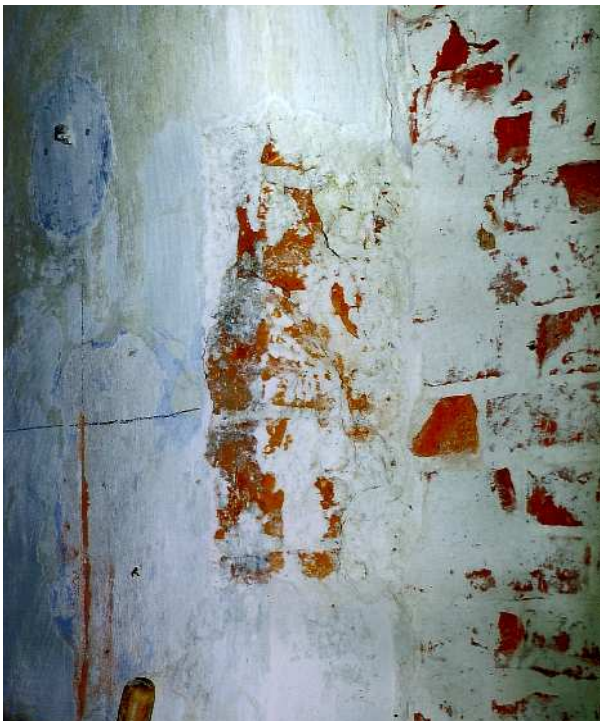
Abb.2

- Befund Nr:** 2
Beschreibung: In der Wange der östlichen Mauervorlage finden sich in Höhe der Bogenansätze über drei Steinlagen grob abgestemte Backsteine (Abb.2).

- Deutung:** Der Befund 2 belegt, dass die Nische ursprünglich von einem Bogensturz überspannt war. Die Wandgliederung

Abgestemnte Backsteine
des Bogenansatzes in der
Wange der östlichen
Mauervorlage.

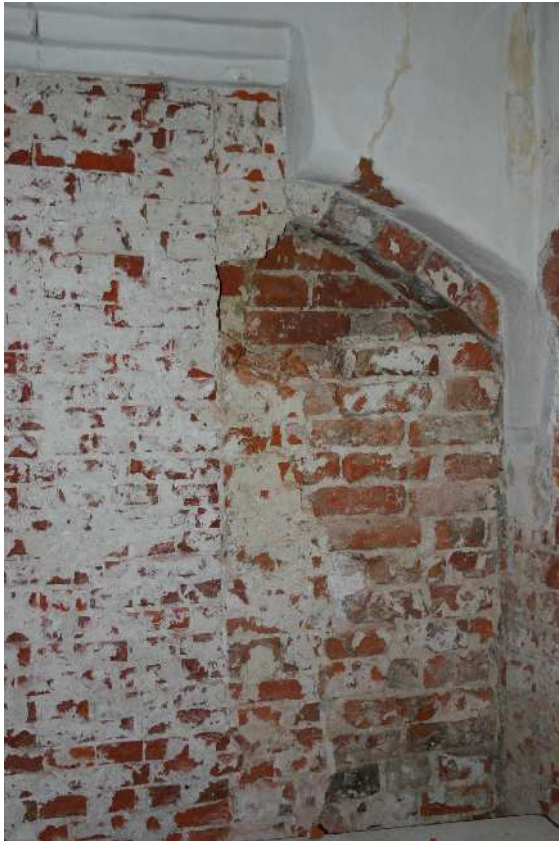
Abb.3

- Befund Nr:** 3
Beschreibung: Unterhalb des geraden Sturzes ist die Wand mit Bruchware von Backsteinen mit einer Höhe von ~5 cm geschlossen (Abb.3). Eine Verzahnung mit der östlich angrenzenden Mauervorlage besteht nicht.

Die Vermauerung dieser Tür (Befund 3) ist mit Backsteinen ausgeführt, die in ihren Formaten und dem Material den Steinen der östlichen Erweiterung der Kirche ähnlich sind. Mit aller Vorsicht ist hierdurch ein möglicher Ansatz der Datierung auf um 1910 gegeben.

Vermauerung des westlichen Bereichs der Nische im Zustand nach Abnahme des Putzes.

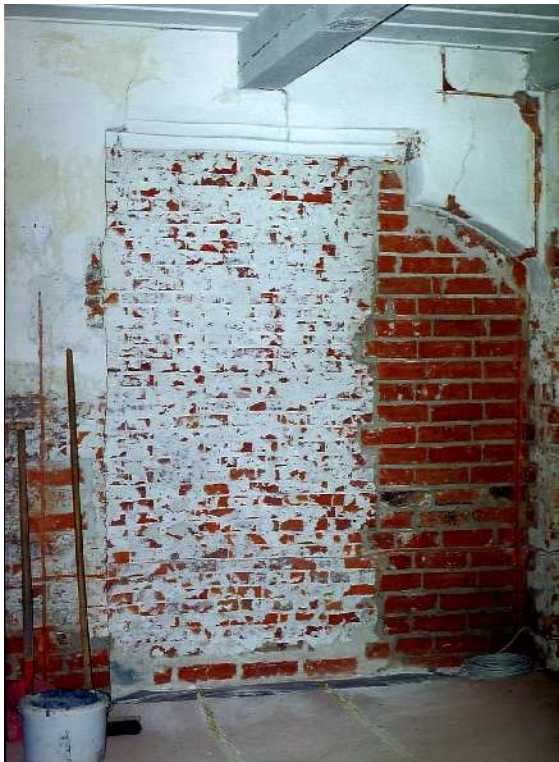
Abb.4

- Befund Nr:** 4
Beschreibung: Unterhalb des Ansatzes des Stichbogensturzes ist die Wand mit rezentem Mauerwerk geschlossen (9/27-28/-) (Abb.4). Eine Verzahnung mit der westlich angrenzenden Mauervorlage besteht nicht.

Die Vermauerung des westlichen Bereiches der Nische (Befund 4) erfolgte im Rahmen der Sanierung 02/2005.

Rezente Vermauerung des westlichen Bereichs der Nische.

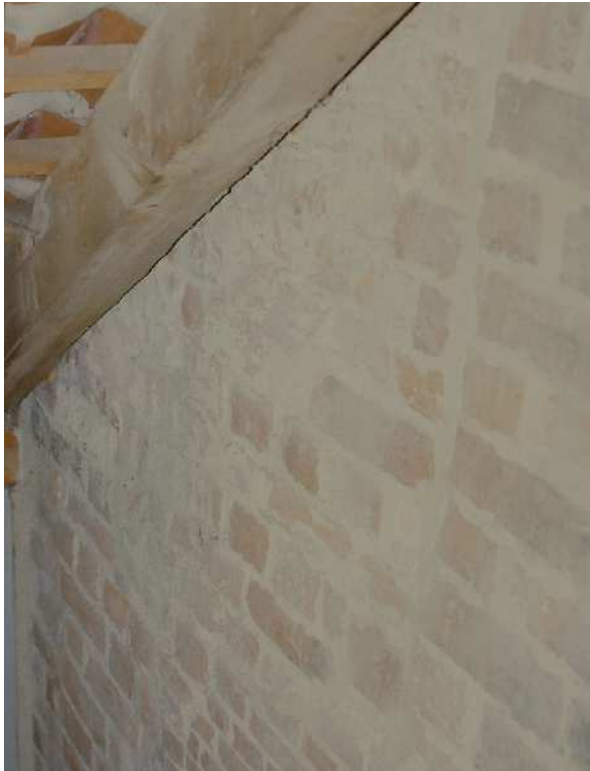
Abb.5

- Befund-Nr:** 5
Beschreibung: An der Außenwand ist im oberen Wandbereich unterhalb des Fensters und teilweise überdeckt vom Emporenaufgang eine vermauerte hochrechteckige Öffnung zu erkennen (Abb.5).

Wie bereits im ersten Gutachten dargestellt, wird es sich bei der zugesetzten Öffnung im oberen Wandbereich (Befund 5) um den Übergang von der ursprünglichen Empore zu den Konventsgebäuden gehandelt haben. Eine vermauerte Öffnung im Nordgiebel des angrenzenden Gebäudes ist deutlich zu erkennen und stimmt in der Lage überein (Abb.6).

Vermauerte Türöffnung im
Obergeschoß der Nische.

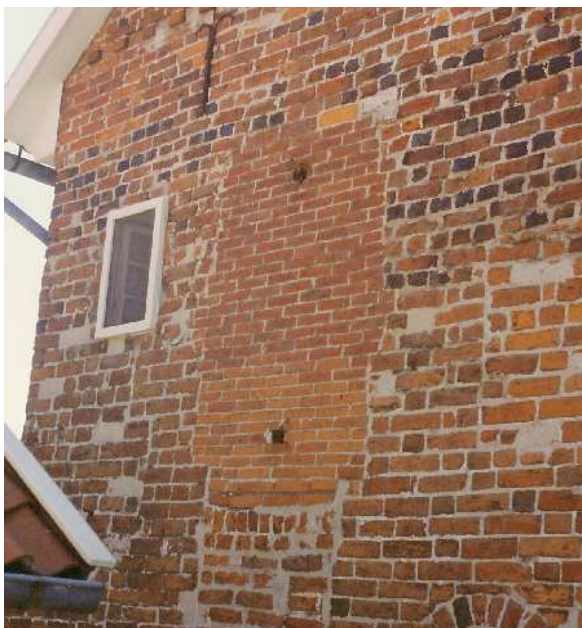
Abb.6

Vermauerte Türöffnung im
südlich an die Kirche
angrenzenden
Klostergebäude.

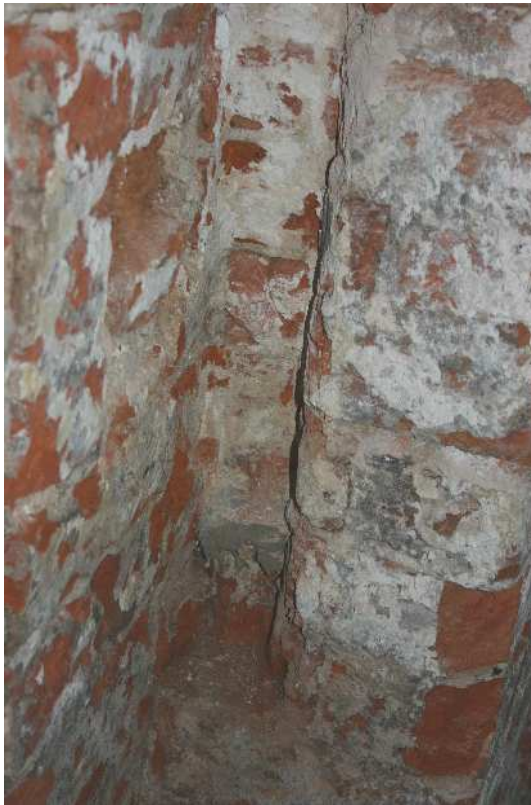
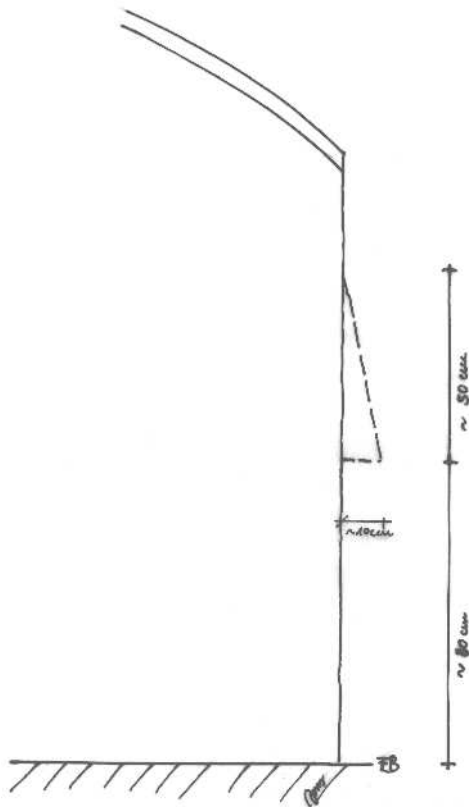
Abb.7

- Deutung:** Die nachträgliche Einfügung des Schlitzes in der Wange der westlichen Mauervorlage (Befund 7) ist aufgrund der groben Ausführung, die als Spuren eines nachträglichen Ausstemmens zu deuten sind, eindeutig belegt.
Die Funktion dieser in den vier westlichen Nischen der Nord- und der Südseite in unregelmäßiger Anordnung vorkommenden Befunde ist nicht eindeutig zu klären.
Auszuschließen ist, dass es sich um Widerlager für Sicherungsriegel handelt hat, da sie auch in Nischen vorkommen, in denen keine Türen oder Fenster existiert haben.
Aufgrund der schräg nach unten verlaufenden Form ist davon auszugehen, dass es sich um ein Lager für nachträglich einzufügende Bauteile handelt hat, die in der Art eines Jagdzapfens eingefügt werden konnten. Eine mögliche Erklärung wäre der Einbau zu verkeilender Holzelemente, die z.B. der Befestigung der Bestuhlung gedient haben könnten.

Nachträglich
ausgestemmter Schlitz in
der Wange der
Mauervorlage.

Systematische Vermassung
des Schlitzes in der Wange
der Mauervorlage.

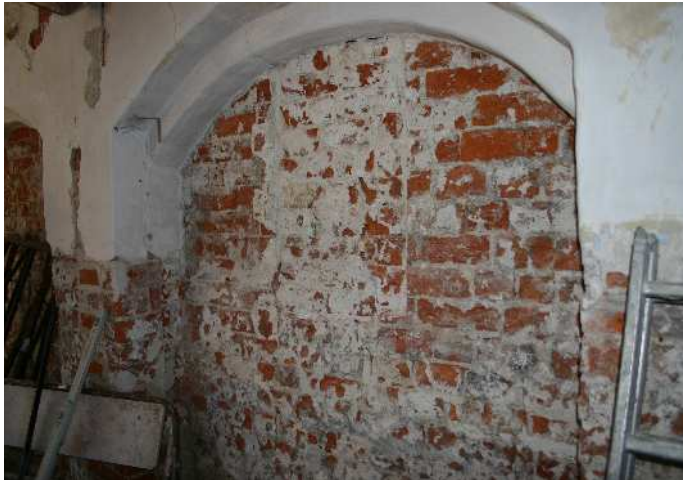
Abb.9

- Befund Nr:** 8
- Beschreibung:** In der Wand zeichnet sich eine vermauerte hochrechteckige Öffnung ab, deren Sturz mit dem Bogen der Nische identisch ist (Abb.9).
Die Sohle der Öffnung liegt ca. 120 cm oberhalb des Fußbodenniveaus, ihre Höhe beträgt ca. 100 cm, ihre Breite ca. 60 cm.
Die Ausmauerung dieser Öffnung ist mit Backsteinen des Formats 9-10/28-30/13-14 ausgeführt.

- Der Befund 8 belegt ein hier ursprünglich vorhandenes Fenster. Der in der Außenwand fehlende Parallelbefund erklärt sich in der Verdeckung dieses Mauerbereiches durch den Emporenaufgang.

Zugesetzte Fensteröffnung.

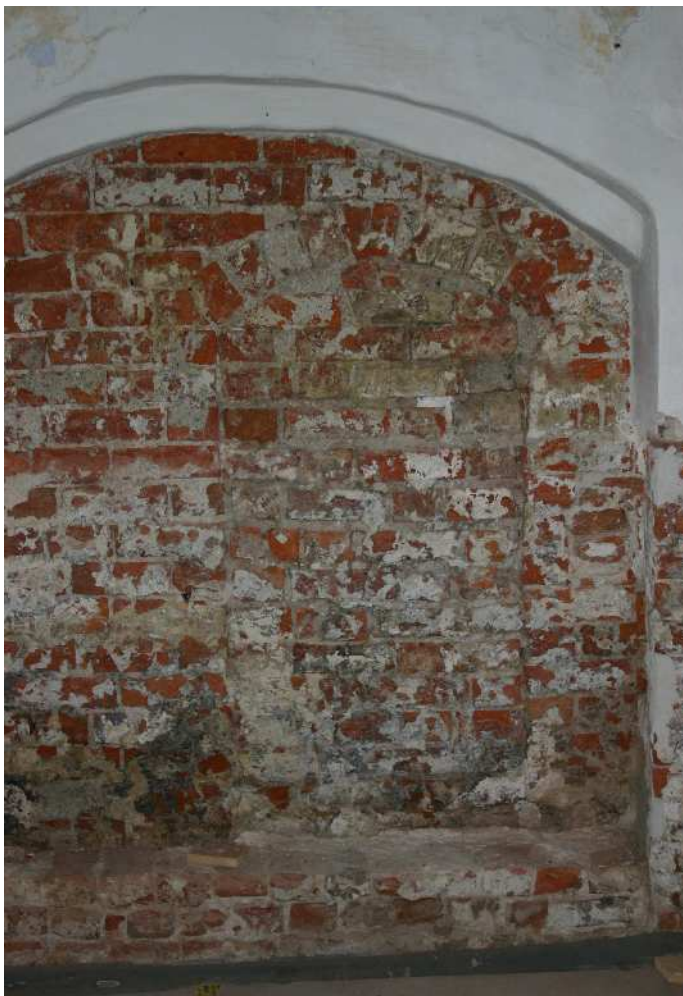
Abb.10

Befund Nr: 11
Beschreibung: Deutlich außermittig nach Westen versetzt zeichnet sich eine zugesetzte Tür mit Stichbogensturz ab (Abb.10).
Die Maße sind: lichte Breite 82 cm; lichte Höhe im Scheitel des Bogensturzes ca. 160 cm.

Die Ausmauerung der Tür ist mit Backsteinen des Formats 9-10/28-30/13-14 ausgeführt. Sie weichen in der Position ihrer Lagerfugen jedoch deutlich von dem umgebenden Mauerwerk ab.

- Deutung:** Befund 10: siehe: Nische 2 Südwand, Befund 7
- Die ursprüngliche Existenz einer Tür (Befund 11 und 12) ist eindeutig belegt. Ihre Funktion sowie der Anlass und die Datierung ihrer Zumauerung sind jedoch anhand der Baubefunde nicht zu fassen.

Zugesetzte Türöffnung.

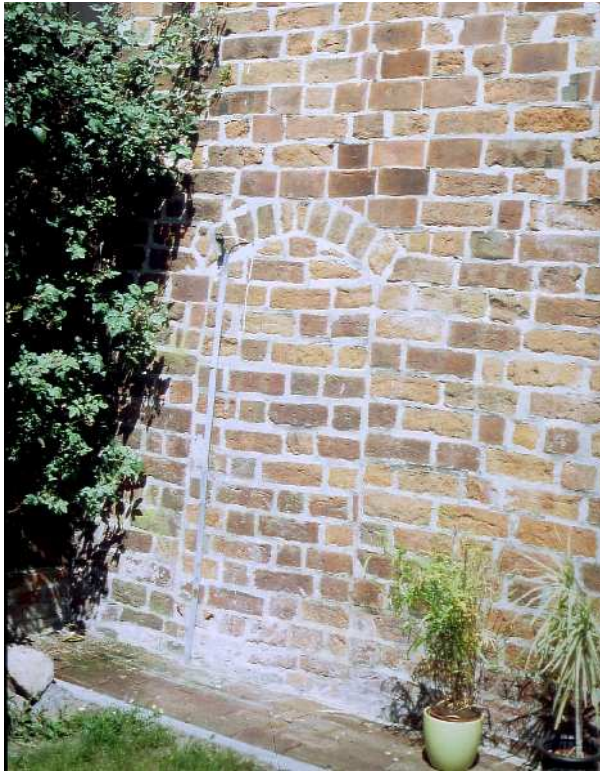
Abb.11

Befund Nr: 12
Beschreibung: Die vermauerte Tür zeichnet sich lageidentisch auch im Außenmauerwerk deutlich ab (Abb.11).
Während der Stichbogensturz sauber in das umgebende Mauerwerk eingearbeitet ist, fällt die aus Backsteinen des Formats 9-10/28-30/13-14 ausgeführte Ausmauerung durch deutlich abweichende Steinlagen auf.

Zugesetzte Türöffnung im
Bild des
Außenmauerwerks.

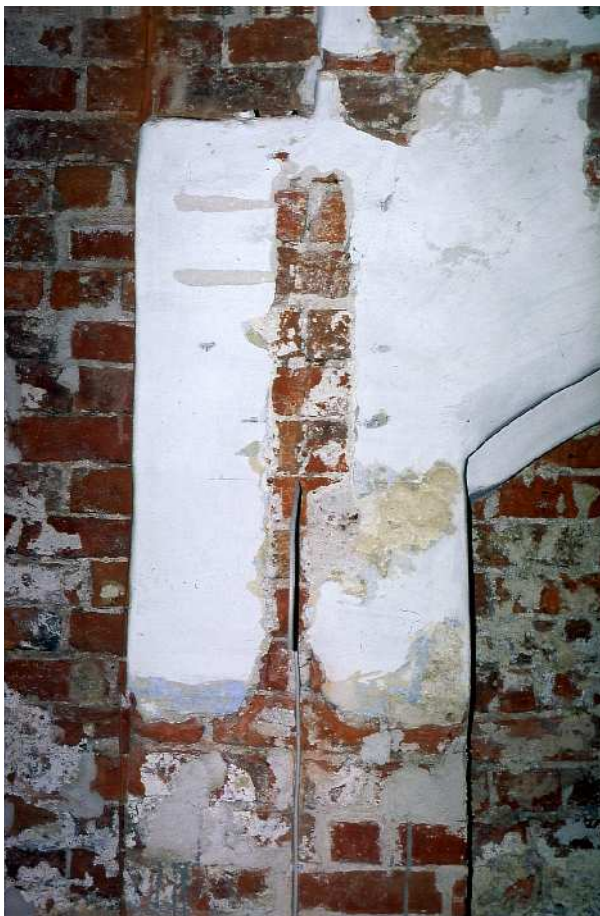
Abb.12

Befund Nr: 13
Beschreibung: An der Innenwand ist die östliche Mauervorlage bis ca. zwei Steinlagen über der Höhe des Bogensturzes der unteren Nischen in die angrenzende Nische hinein erweitert.
Durch eine hier angelegte Suchöffnung sowie den im Rahmen der Sanierungsmaßnahmen freigelegten unteren Mauerbereich war das Mauerwerk über die gesamte Höhe der Mauervorlage einsichtig (Abb.12).
Aufgrund der Existenz durchgängiger Läufer ist ein vollflächiger konstruktiver Verbund belegt.

- Die zeitgleiche Stellung der nach Osten erweiterten Mauervorlage (Befund 13) mit der westlich angrenzenden Wandvorlage ist anhand der Mauerwerksanalyse zu belegen.

Nach Osten erweiterte
Mauervorlage mit
Suchöffnung und
Putzabnahme.

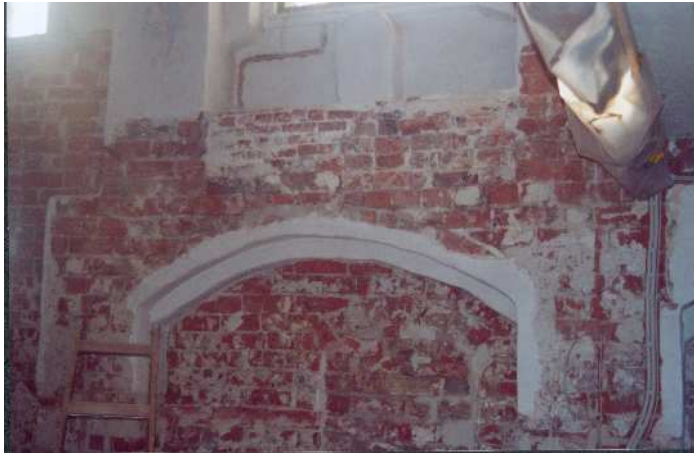
Abb.13

Befund Nr: 14
Beschreibung: Im Rahmen der Sanierungsmaßnahmen erfolgte eine großflächige Putzabnahme oberhalb des Stichbogensturzes. Deutlich wurde dadurch, dass das Füllmauerwerk der oberen Nische eine deutlich horizontale Baufuge aufweist, die sich durch abweichende Steinformate und unregelmäßige Vermauerung der Backsteine (nur Binder) abzeichnet. Zum umgebenden Mauerwerk sind außerdem deutlich Unterschiede in der Lage der Lagerfugen festzustellen (Abb.13).

Das ursprüngliche Mauerwerk steht bis zu einer Höhe von rund zwei Schichten oberhalb des Stichbogensturzes der unteren Nische (~20cm oberhalb des Bogenscheitels) an. Diese Höhelage stimmt genau mit der der nach Osten erweiterten Mauervorlage (Befund 13) überein.

- Befund 14 weist darüber hinaus nach, dass die obere Wandnische nachträglich in einer Höhe von ca. 45 cm zugemauert worden ist. Wie weit der Mittelpfosten bis zur ursprünglichen Sohle der Nische durchgemauert ist, konnte nicht nachgewiesen werden, da zerstörende Eingriffe in das Mauerwerk zu vermeiden waren.

Ausmauerung im
Sohlbereich der oberen
Nische.

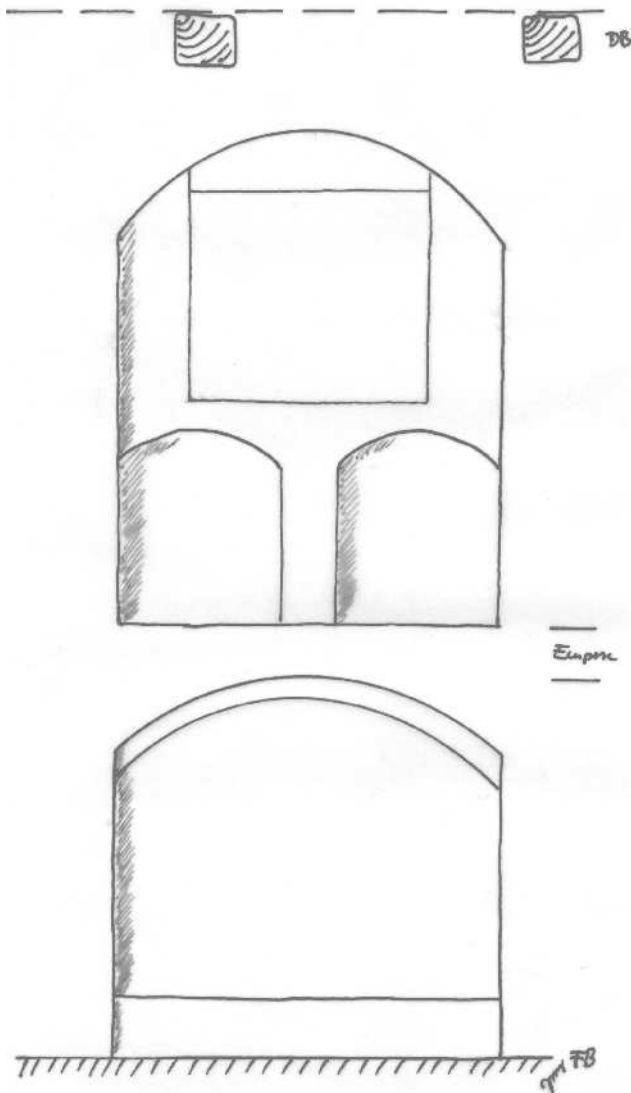
Abb.14

- Ein relativ gesicherter Rekonstruktionsversuch der ursprünglichen Form der Wandgliederung der ersten drei Nischen ist anhand der vorliegenden Befunde zu leisten (Abb.14).

Rekonstruktionsversuch
(systematisch) der
Wandgliederung in den drei
westlichen Jochen.

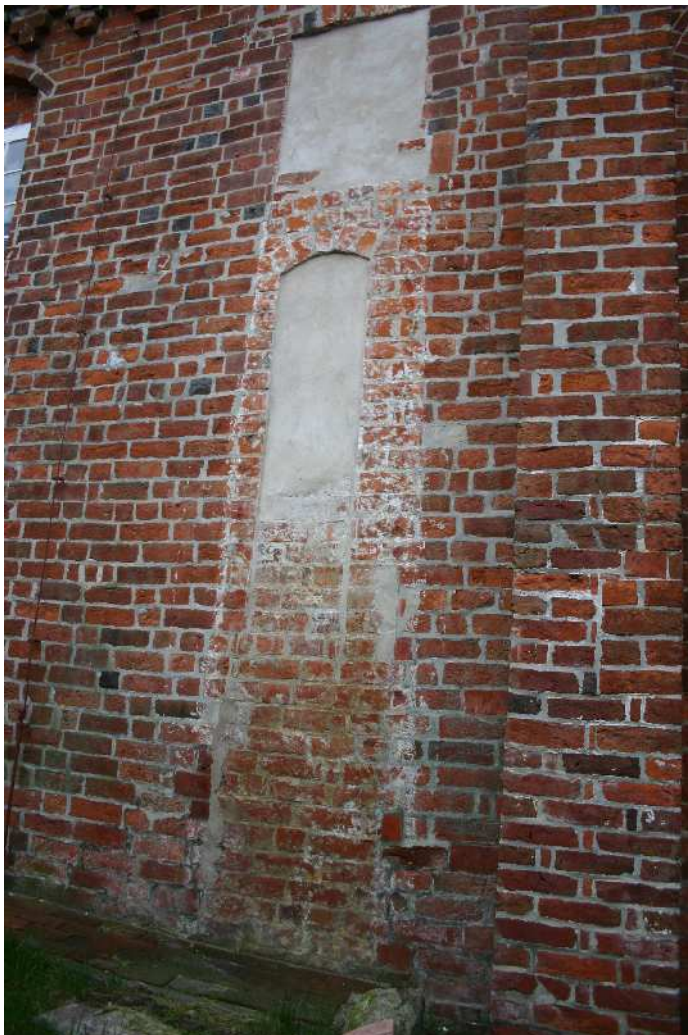
Abb.15

Beschreibung: Durch den Abbruch des großen Stützpfilers wurden zwei übereinander liegende vermauerte Öffnungen sichtbar (Abb.15).

Drei Steinlagen unterhalb des Traufgesimses befindet sich eine fast quadratische Öffnung und drei Steinlagen unterhalb von deren Sohle eine hochrechteckige Öffnung mit stichbogigem Sturz.

Die obere der beiden im Außenmauerwerk zu erkennenden Öffnungen ist als Fenster zu deuten und zeichnet sich auch im Putz der Innenwand deutlich ab (Befund 21 und 23).

Die im Außenmauerwerk zu erkennende untere Öffnung (Befund 23) wird aufgrund ihrer ausgeprägten hochrechteckigen Form eine Tür gewesen sein.

Unklar ist auch der Zeitpunkt der Vermauerung beider Öffnungen. Zeitlich sind sie eventuell mit dem Anbau des Stützpfilers gleichzusetzen, für dessen Errichtung jedoch ebenfalls keine konkrete Datierung vorliegt.

Der Abbruch des massigen Stützpfilers (Befund 22) ist 2003 erfolgt.

Spuren des ehemaligen Stützpfilers mit den durch den Abbruch des Pfeilers freigelegten vermauerten Wandöffnungen.

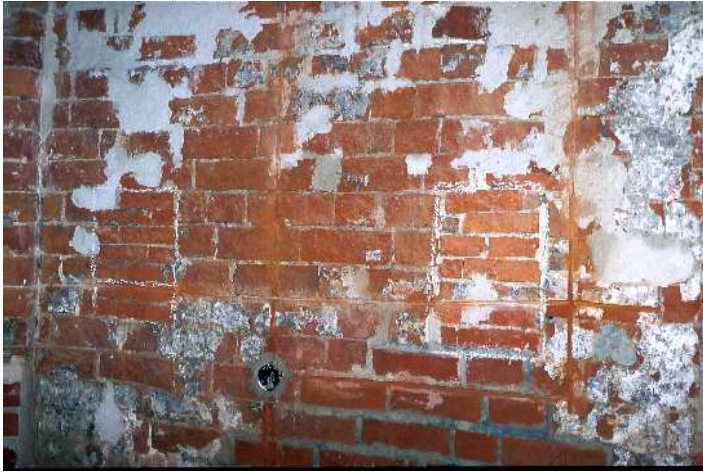
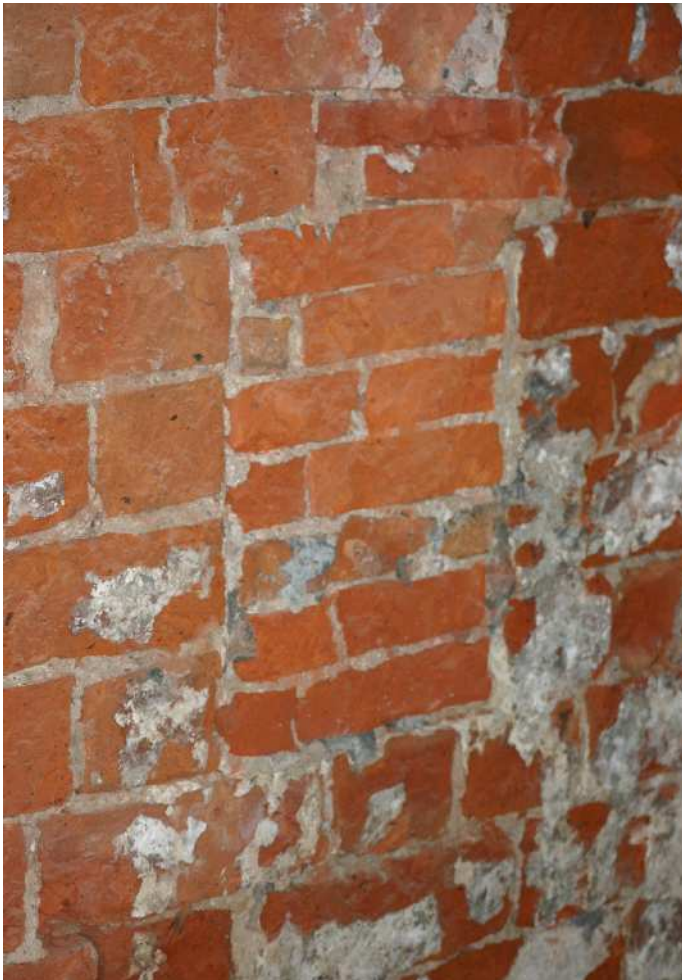
Abb.16

Beschreibung: Im unteren Bereich der Wand zeichnen sich zwei vermauerte rechteckige Öffnungen ab (Abb.16). Beide waren ca. 30 cm breit und ca. 40 cm hoch und setzen ca. 60 cm oberhalb des Fußbodenniveaus an.

Die Ausmauerung ist mit Backsteinen des Formats 6/20/- ausgeführt (Abb.17).

Zugesetzte
Sakramentsnischen.

Detail: westliche
Sakramentsnische.

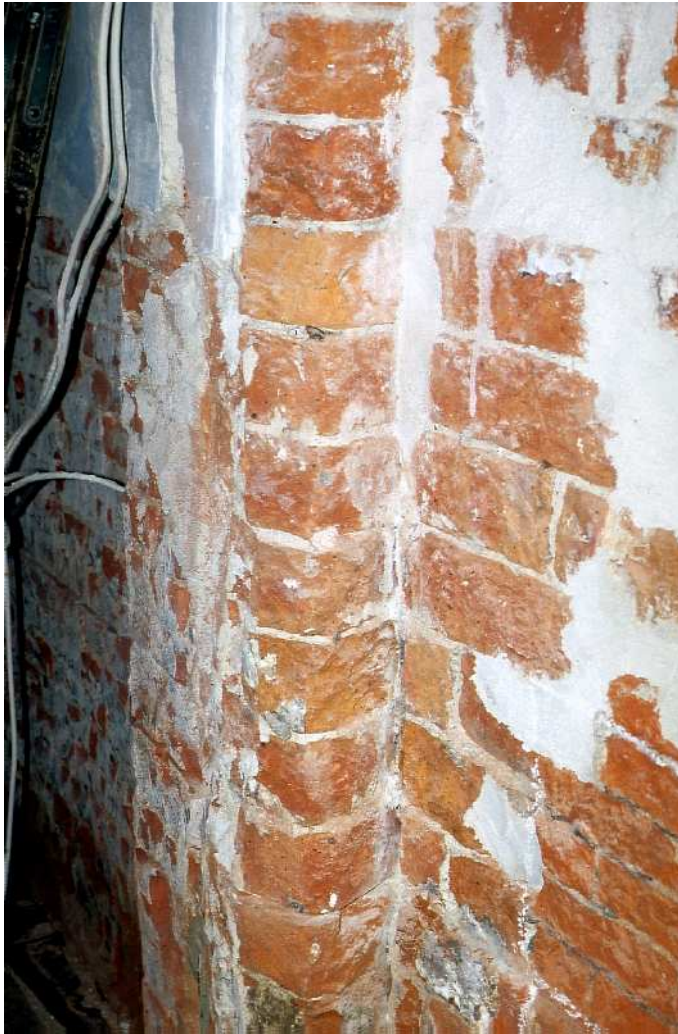
Abb.18

Profilierung der Wange der
östlichen Mauervorlage.

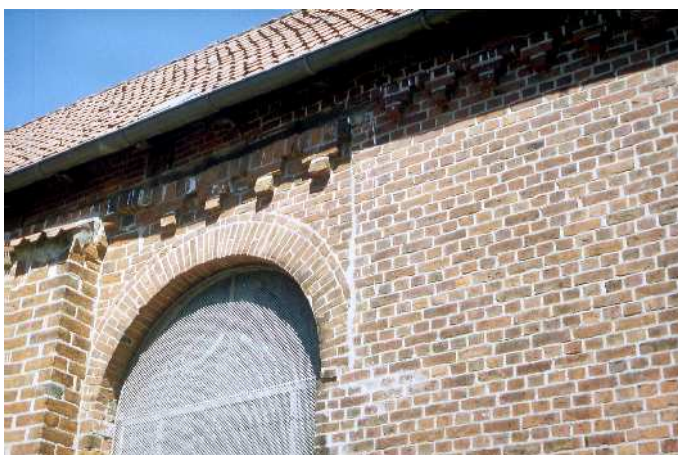
Abb.19

- Befund Nr:** 29
Beschreibung: Das Außenmauerwerk besteht unterhalb des Fensters aus Backsteinen des Formats 9-10/28-30/13-14; der Sturzbogen und das Mauerwerk oberhalb des Bogens ist dagegen aus Steinen des Formats 6/20/10 gefertigt (Abb.19).

- Deutung:** Die Befunde 26, 27, 28 und 29 markieren die Baunaht zwischen dem ursprünglichen Bau und dessen Erweiterung nach Osten von 1910.
- Die zwei zugesetzten Nischen (Befund 25) befinden sich im letzten Joch des ursprünglichen Baus. Sie sind sehr wahrscheinlich als Sakramentsnischen zu deuten und stützen damit die Vermutung der vorreformatorischen Entstehung des Gebäudes.

Außenmauerwerk oberhalb
des Fensters.

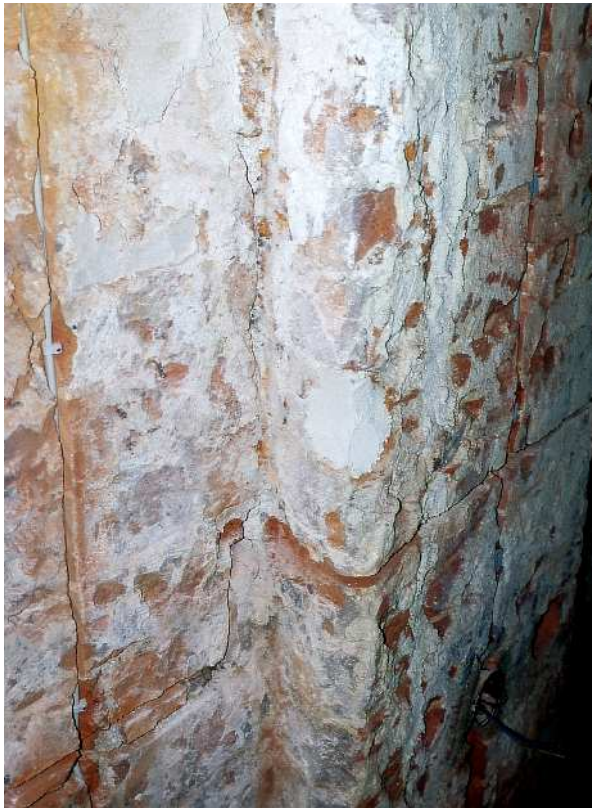
Abb.20

- Befund Nr:** 35
Beschreibung: Die Wange der östlichen Mauervorlage ist aus abgefasten Backsteinen mit einer Höhe von ~9 cm ausgeführt (Abb.20). Damit weicht sie in der Profilierung von allen westlich liegenden Mauervorlagen der Nordseite ab, die nur rechtwinklig vor die Mauerflucht ragen.

- Deutung:** Die Befunde 34 bis 36 markieren die Baunaht zwischen dem ursprünglichen Bau und der östlichen Erweiterung. Der Befund ist in seinen Details absolut parallel zu dem der Südseite.

Profilierung der Wange der
östlichen Mauervorlage.

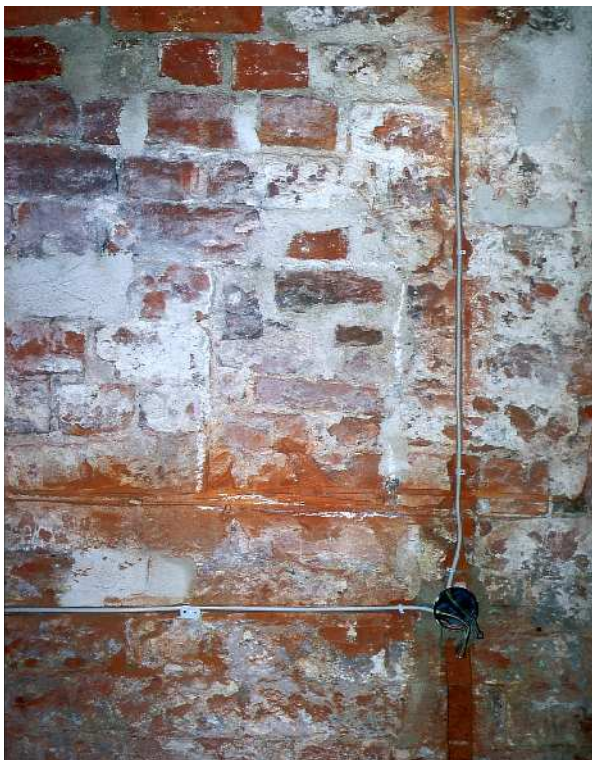
Abb.21

- Befund Nr:** 37
Beschreibung: Im unteren Bereich der Innenwand zeichnet sich in der östlichen Hälfte eine vermauerte rechteckige Öffnung ab (Abb.21). Die ca. 30 cm breite und ca. 40 cm hohe Nische setzt ca. 60 cm oberhalb des Fußbodenniveaus an. Sie ist mit Backsteinen mit einer Höhe von ~6 cm ausgemauert.

- Auch die Sakramentsnischen (Befund 37) sind an gleicher Stelle wie auf der Südseite vorhanden gewesen, wobei hier aufgrund der Störungen nur im östlichen Bereich des Wandfeldes ein eindeutiger Befund besteht.

Zugesetzte
Sakramentsnische.

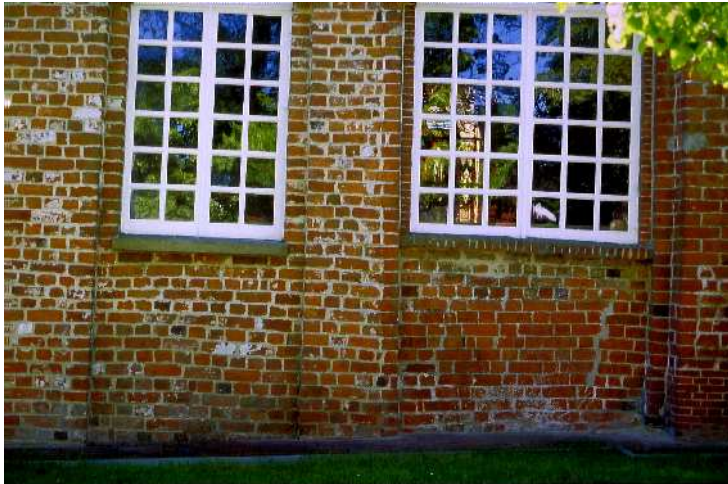
Abb.22

- Befund Nr:** 38
Beschreibung: Der untere Bereich des Außenmauerwerks in diesem Joch ist aus Backsteinen mit dem Format 9-10/28-30/13-14 aufgemauert. Abweichend von den beiden östlich anschließenden Jochen sind die Steine hier jedoch in gemischten Lagen aus Bindern und Läufern (Wechselverband) in wechselnder Folge vermauert (Abb.22). Ein eindeutiger Regelverband ist jedoch nicht zu erkennen.

- Der Befund 38 markiert im Außenmauerwerk den Umfang erhaltener Originalsubstanz.
- Die Befunde 39 bis 41 stellen Spuren des nachträglichen Einbaus des großen Fensters da. Dieser ist nicht konkret zu datieren, muss aber vor der Anfertigung der ältesten erhaltenen Photographie der Kirche (Abb.23a), das zwischen 1890 und 1909 datiert wird, erfolgt sein. Die verwendeten Backsteine sind von dem für den östlichen Erweiterungsbau 1910 verwendeten Baumaterial kaum zu unterscheiden.

Außenmauerwerk aus gleichem Material aber mit differierendem Verband (re: Wechselverband ohne Regelverband; li: Kreuzverband).

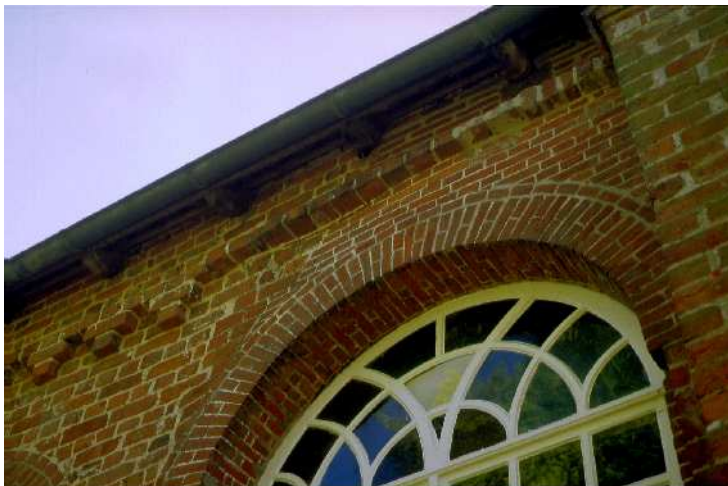
Abb.23

- Befund Nr:** 41
Beschreibung: Das Traufgesims ist nur als Reihe auskragender Binder ausgeführt. Es weicht damit in diesem Joch in seiner Profilierung deutlich vom übrigen Bestand ab (Abb.23).

Fehlstelle im Traufgesims.

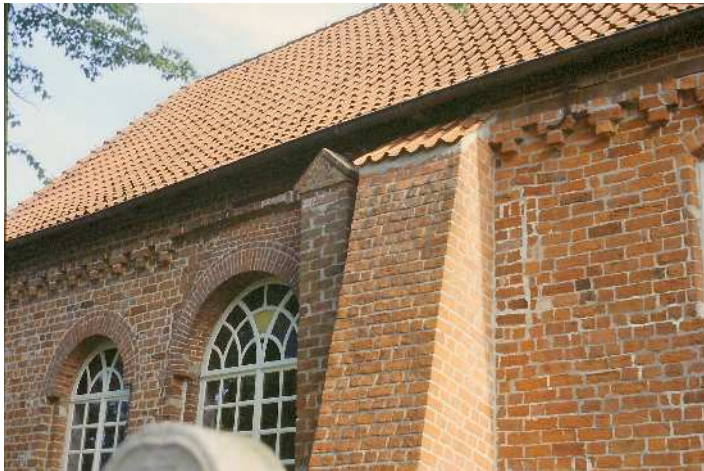
Abb.24

- Befund Nr:** 43
Beschreibung: Am Außenmauerwerk sind in diesem Joch zwei Stützpfeiler angefügt.
- Der flache Stützpfeiler besteht aus Steinen mit einer Höhe von ~9 cm und ist zumindest im unteren Bereich mit dem Mauerwerk der Außenwand verzahnt.

- Der große, westlich angrenzende Stützpfeiler ist aus Backsteinen (8,5/25,5/11-12) aufgemauert und nicht mit dem Mauerwerk der Außenwand verzahnt (Abb.24). Er überschneidet im oberen Wandbereich eine zugesetzte hochrechteckige Öffnung, die sich innen aufgrund des erhaltenen Putzes nicht abzeichnet.

- Im Traufbereich überschneidet dieser Pfeiler des Gesims.

Ansatz der beiden Stützfeiler. Der westliche überschneidet eine zugesetzte Wandöffnung sowie das Traufgesims.

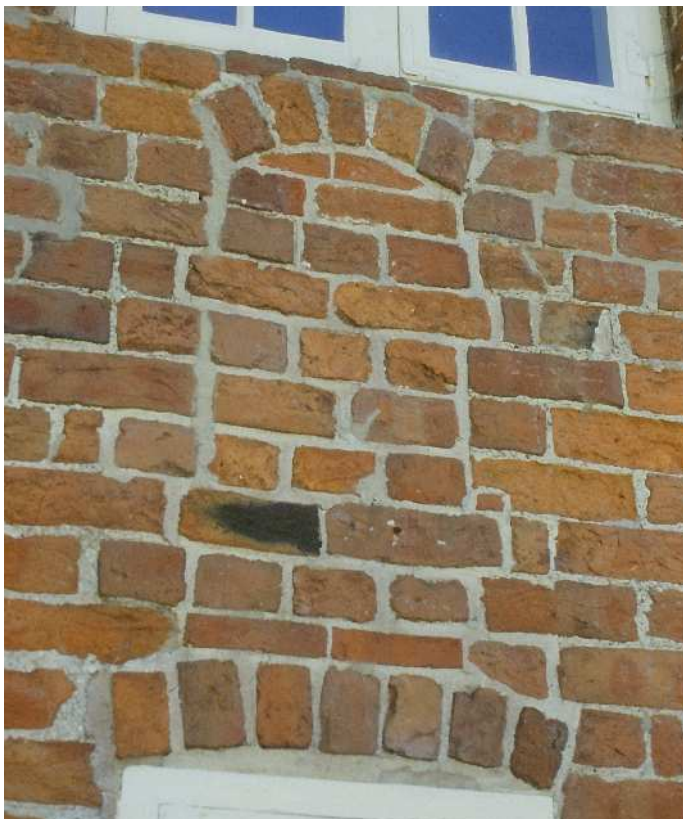
Abb.25

Zugesetzte Fensteröffnung im Außenmauerwerk.

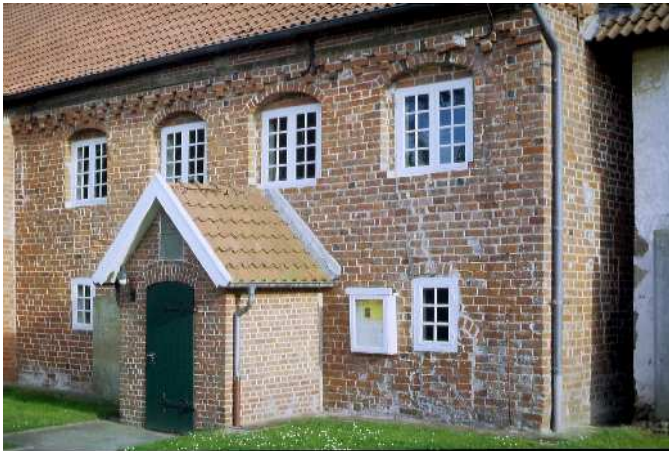
Abb.26

Windfang.

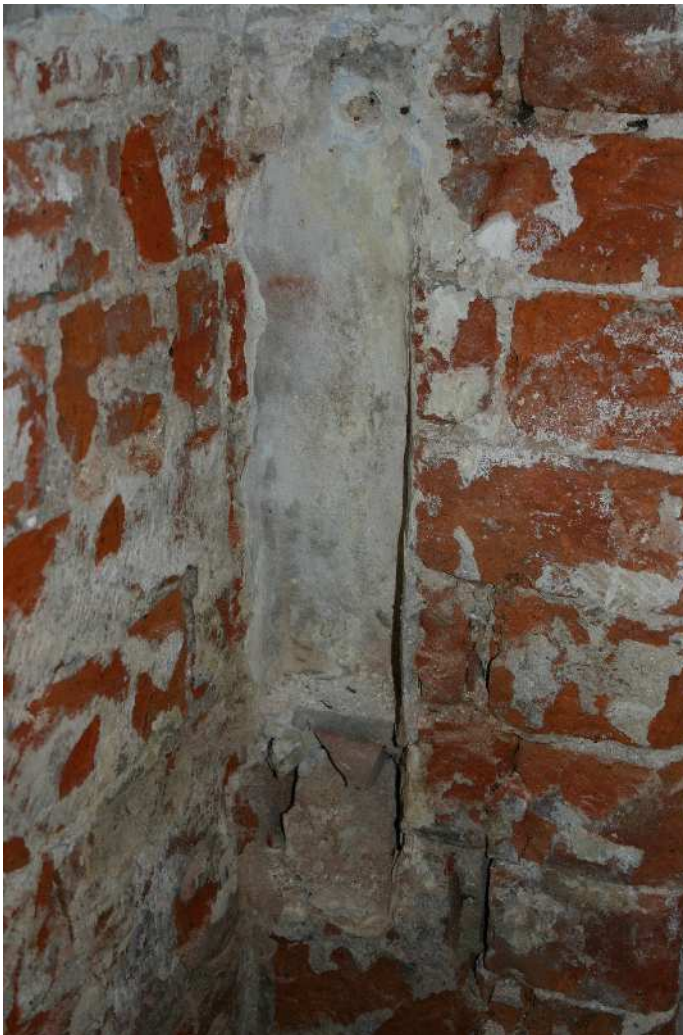
Abb.27

Nachträglich
ausgestemmter Schlitz in
der Wange der östlichen
Wandvorlage mit
Putzresten.

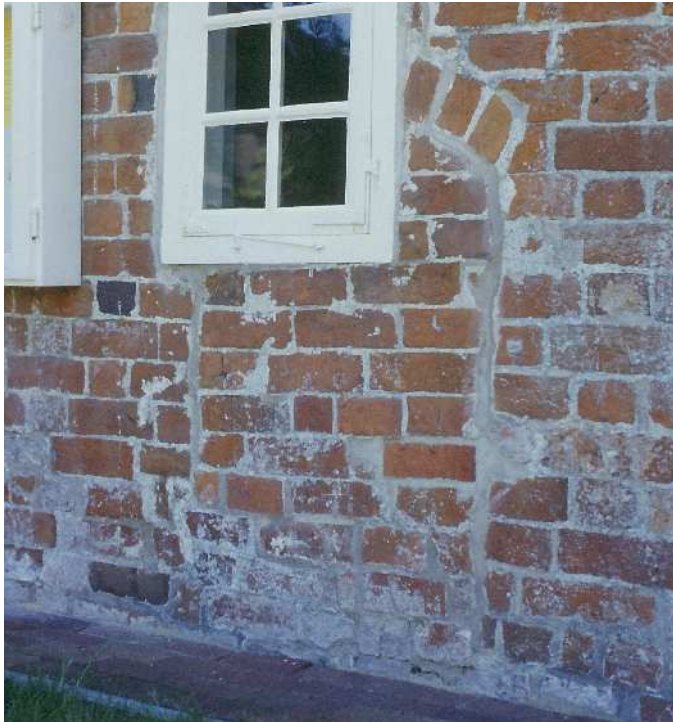
Abb.28

Zugesetzte und vom heutigen Fenster überschrittene Türöffnung.

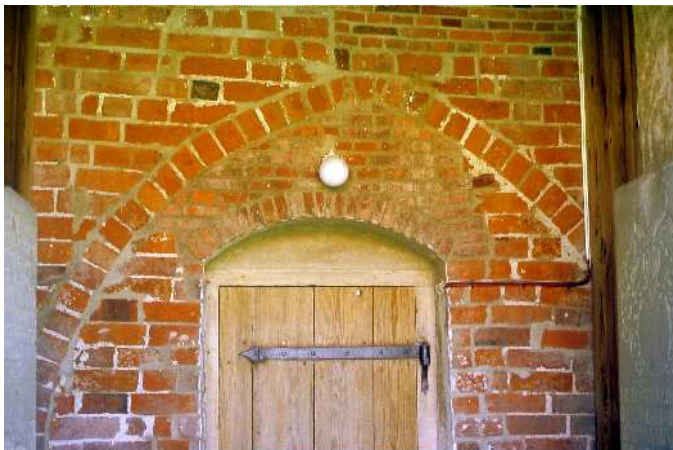
Abb.29

Spitzbogen mit Ausflickungen im Mauerwerk für den Einbau der Tür.
